## **Der Desinfektionsapparat in Mauthausen**

*Von 2021 bis 2023 wurden umfangreiche Restaurierungsarbeiten an der Desinfektionsanlage im Keller der ehemaligen Wäschereibaracke der KZ-Gedenkstätte Mauthausen durchgeführt. Dies führte erstens zu einer intensiven Beschäftigung mit dem Gerät selbst und zweitens zu neuen Erkenntnissen über den Umgang der SS mit Hygiene- und Desinfektionsfragen in den Konzentrationslagern im Allgemeinen und im KZ Mauthausen im Besonderen. In Mauthausen wurden zwei Anlagen zur Desinfektion von Textilien eingesetzt: eine Desinfektionsanlage mit Heißluftentwesung in der Wäschereibaracke und eine Zyklon-B-Entlausungskammer in Baracke 25. Der Artikel vergleicht die beiden Anlagen, fragt nach dem Entscheidungsprozess sowie den Gründen für die Installation der zwei Anlagen sowie deren Vor- und Nachteile. Die Anschaffung und*

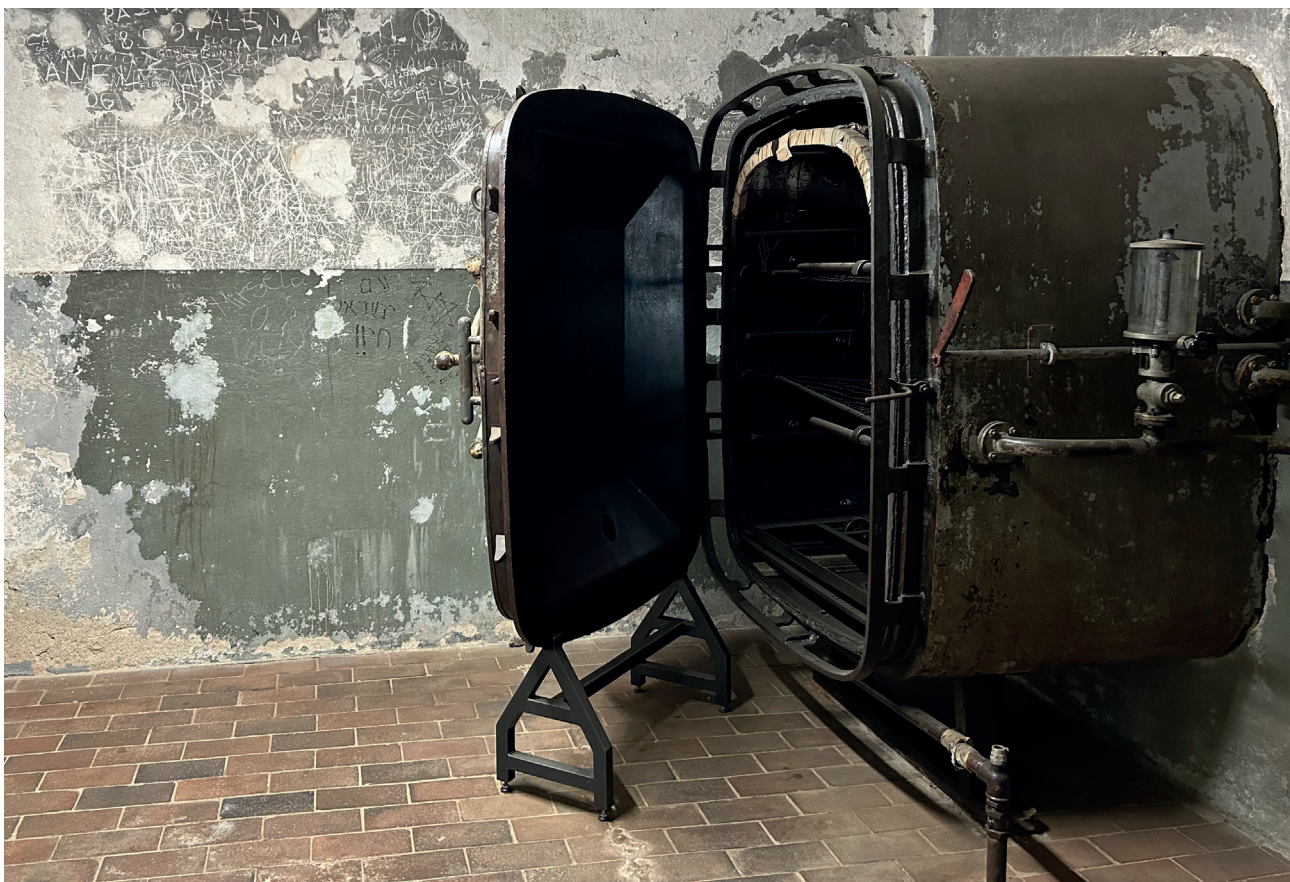
Autoklav „unreine Seite“, 2023. Quelle: Nathalie Patricia Soursos.

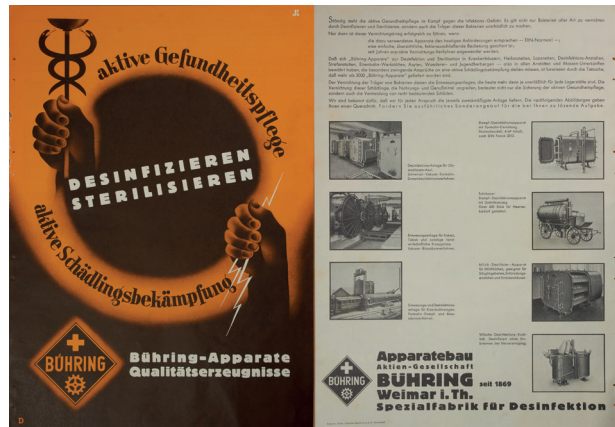
Werbepplakat, Bühring-Apparate, ca. 1930 bis 1940, links: Vorderseite, rechts: Rückseite. Quelle: Restaurierungsatelier Friedl & Göttlich, Rudolf Göttlich.

Bei dem hier abgebildeten Werbepplakat aus den 1930er- oder 1940er-Jahren handelt es sich um die einzige bisher bekannte Abbildung des gleichen Modells, beschriftet mit „Dampf-Desinfektionsapparat mit Formalin-Einrichtung. Normalmodell, 4 m<sup>2</sup> Inhalt, nach DIN Fanok 2312.“ Nach detailliertem Vergleich, besonders auch unter Berücksichtigung der konstruktiven und technischen Ausstattung, konnte trotz geringfügiger Unterschiede die Zuordnung gesichert werden.

Im Inneren des Geräts werfen die Einlegeböden Fragen auf. So lässt die Abbildung der Bühring-Werbeanzeige vermuten, dass zwei Einlegeböden enthalten waren. Bei genauerer Betrachtung der beiden Böden in Mauthausen entsteht jedoch die starke Vermutung, dass diese ad hoc und eher provisorisch eingebaut wurden. Eine zweite Möglichkeit ist, dass die im Lieferumfang mitgelieferten Böden der Firma Bühring auf Grund von Verschleiß oder Schäden gegen neue, selbst gefertigte, ausgetauscht wurden. Denn die Rahmen der Einlegeböden wurden aus Rundrohren gefertigt. Wahrscheinlich handelt es sich um umfunktionierte Heizungsrohre. Der Vergleich zeigt, dass die gleichen Fabrikate im ganzen Wäschereigebäude bei der Aufputzinstallation
